## 优化供水营商环境 提升服务水平

近日，我司二次供水管理部门接收到来自客服中心转交的工单，称福海苑小区出现不明原因水黄现象，要求供水部与水质中心相关人员立即前往处理。

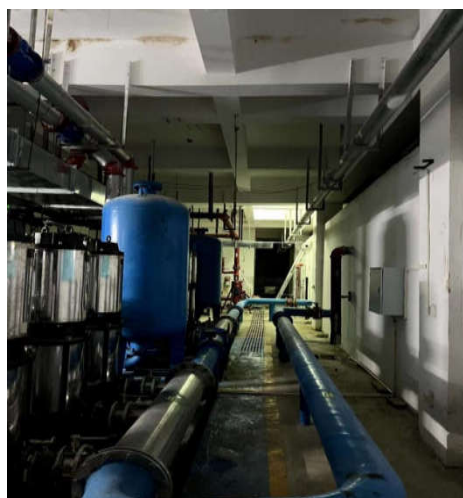
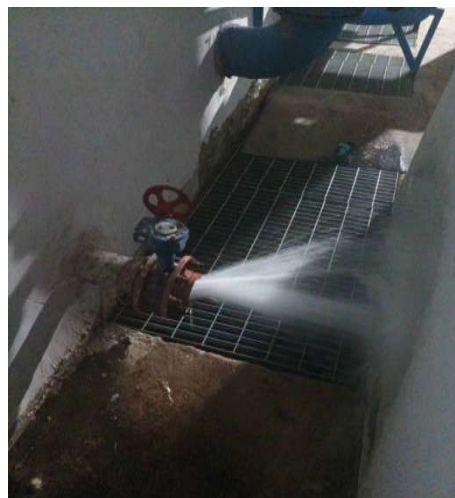
**立即停止供水。**接到工单，供水部和水质中心人员立即达现场。在第一时间确认水质浊度高后，立即关闭泵站进水阀门停止供水，防止更多浊度高、不达标的自来水进入供水水箱。同时，向客服中心反馈现场情况，要求客服中心立即通知此次事件受影响的用户，

**查明原因。**经查，此次水质事件可能是由于管网检修时频繁操作阀门，导致管网中水流方向改变或流速增加使沉积冲起导致黄水，为钙镁质沉淀污染。不属于供水管网受二次污染的情况。根据查明

的原因，制定相应的处理方案，充分考虑实际情况和可行性，包括放空水池、打开末端排水等措施。

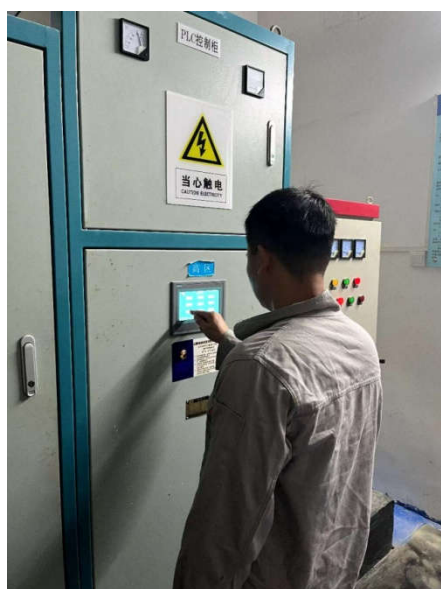
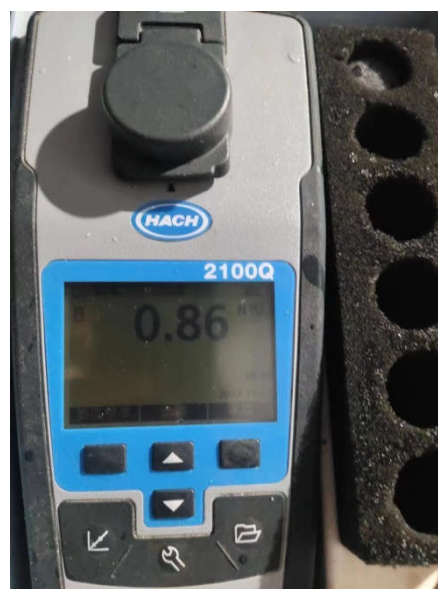
**加强水质监测。**在处理过程中，继续加强水质监测，确保水质符合国家标准，防止再次出现水质突发事件。同时，供水部相关人员在现场对供水系统进行检查，确保供水系统的正常运行。在加强水质监测的同时，与客服部门及时沟通，随时通报水质监测结果。接到工单约 5 小时后，水质检验合格，供水部恢复福海苑小区二次供水系统正常启动运行。

**建立长效机制。**在本次事件处理完成后，需及时加强供水系统维护，管网抢修工作的管理和维护，对相关人员进行相应培训。避免人为因素影响下的水质事件，减少客户投诉，建立完善的水质监测体系和水质预警机制确保及时发现并处理水质问题保障供水安全。
